エア抜き作業不要

自吸式”スマート注油システム”

(Viscon 特許技術 特許第 6363571 号)

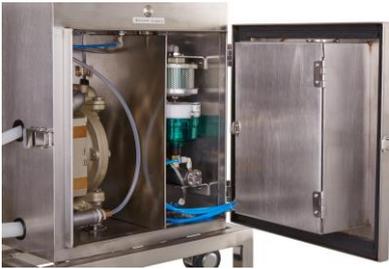
無注油で摩耗劣化した部品

粘度コントローラーのオイルタンクにオイルがあるのに、粘度コントローラーのポンプの中は無注油状態だった。粘度コントローラーの故障の原因の30%は、実はこれが原因でした。従来の粘度コントローラーの自動注油装置の大きな弱点でした。

無注油発生 → ポンプ部品摩耗 → 粘度コントローラーの精度不良発生・故障。
